OPINIA TECHNICZNA

OCENY STANU TECHNICZNEGO

KŁADKI NAD RZEKĄ INĄ

W MIEJSCOWOŚCI ROGOWO

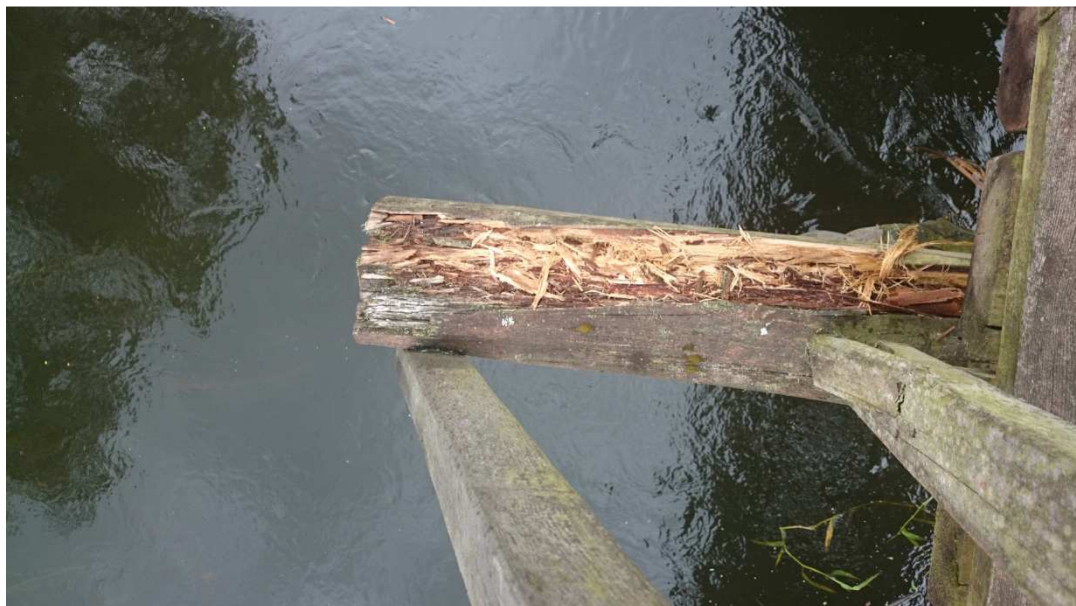
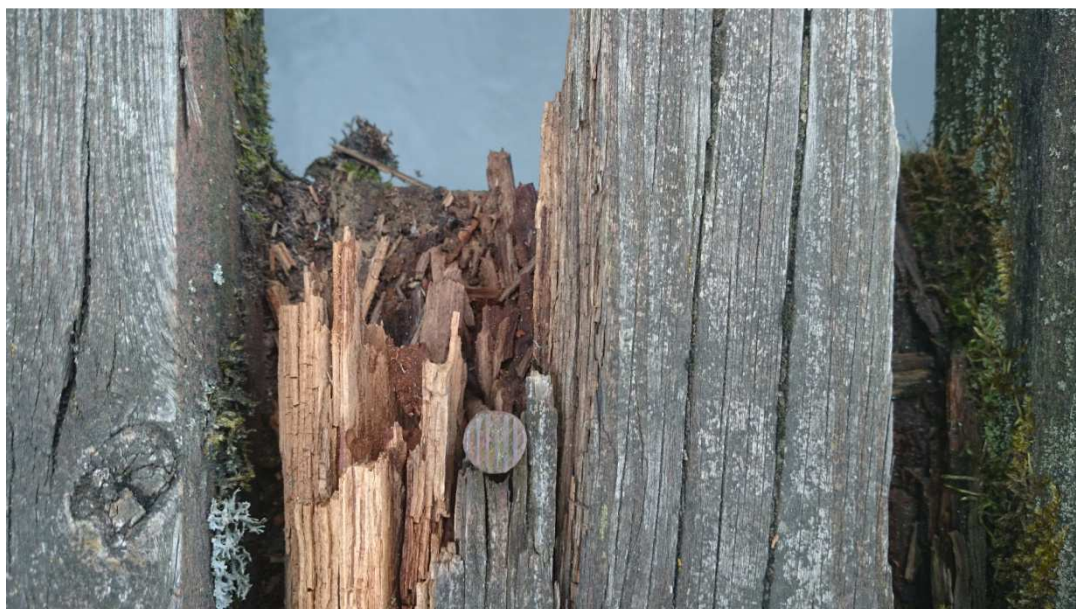
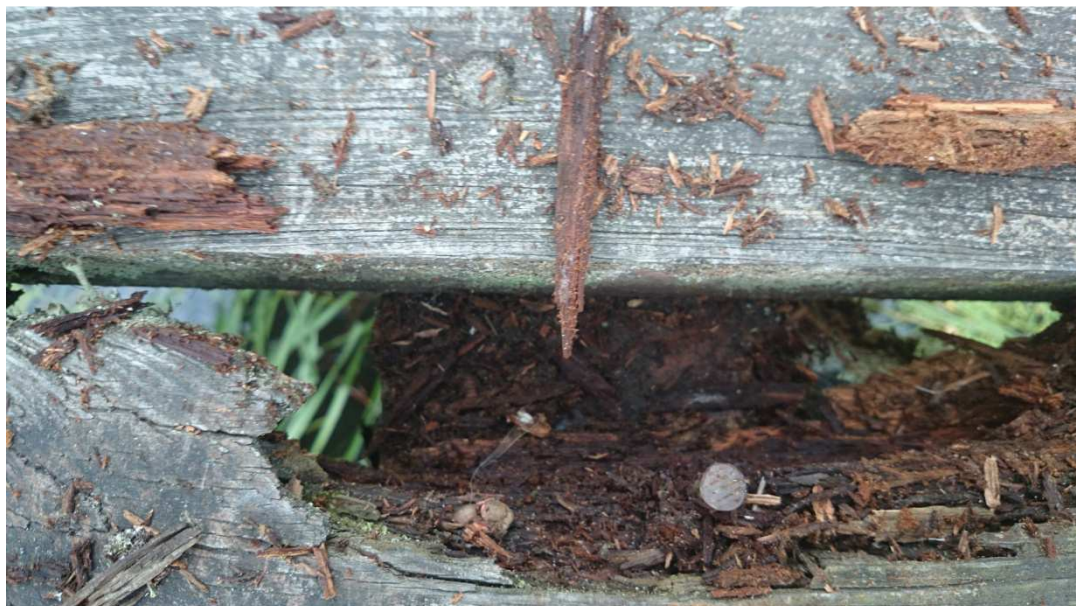
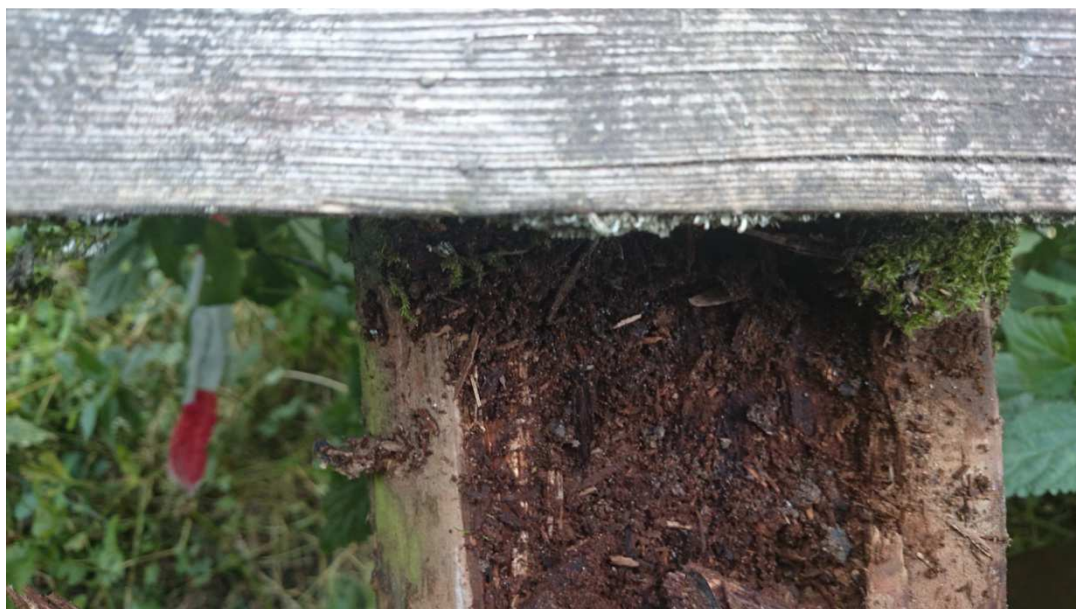
Istnieją braki dwóch przęseł bariery. Bariera wiele elementów zaatakowanych ma przez grzyba. Część bali wspornikowych pomiędzy palami jest oderwana. Stan balustrady – bariery oceniam jako niedostateczny.

ISTNIEJĄCE UBYTKI

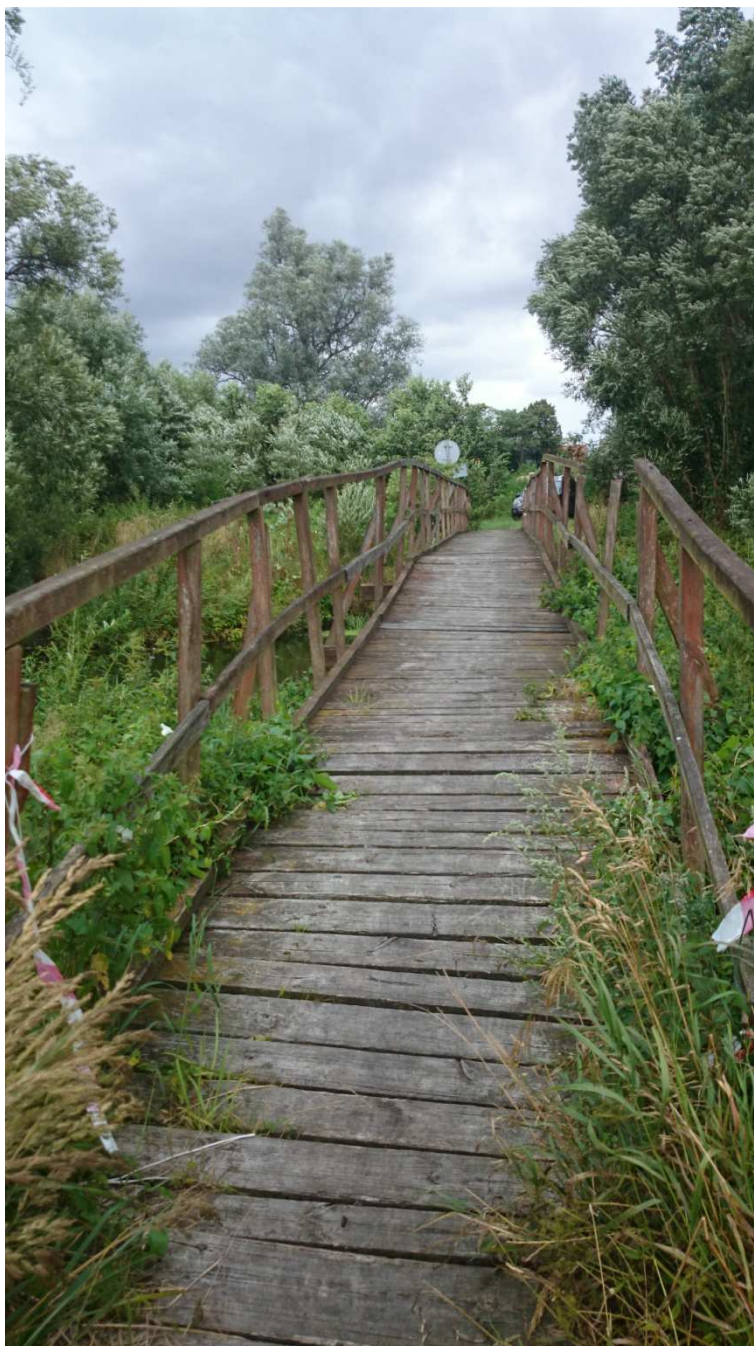
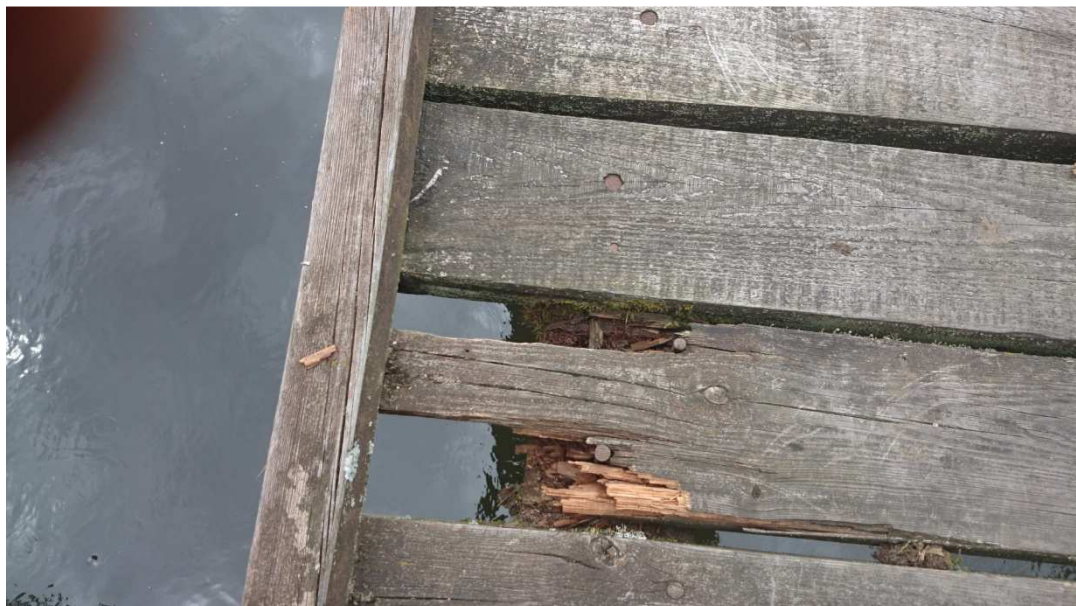
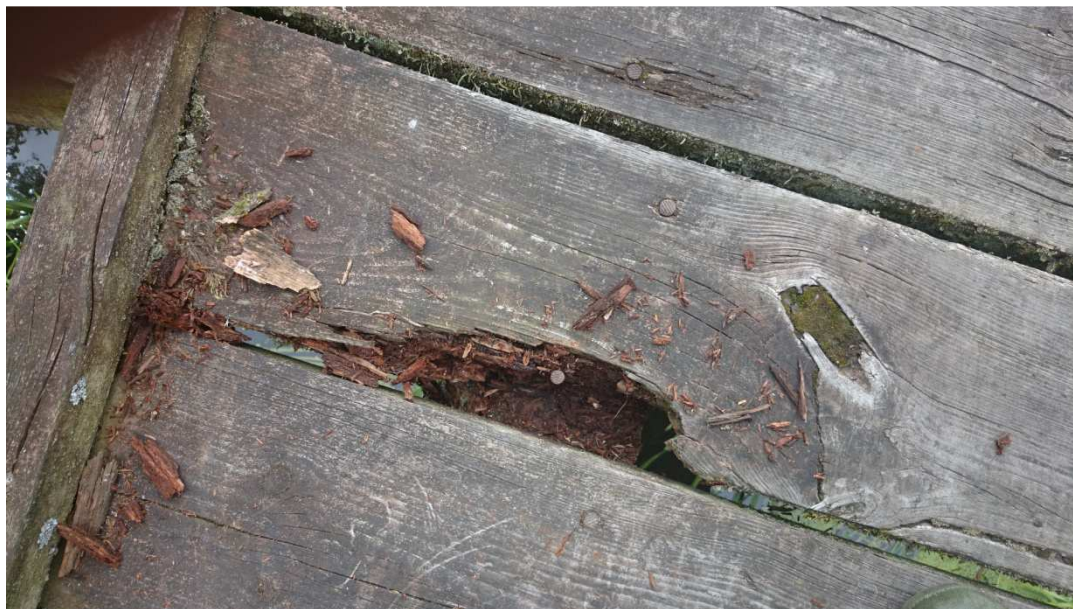
Pomost wykonany jest z bali grubości 80 mm. 50% wszystkich bali jest porażona grzybem. Część bali jest luźno osadzona, gdyż gwoździe mocujące bale do podłużnic są zagłębione w podłużnicach w materiale porażonym przez grzyby. Stan pomostu oceniam jako niedostateczny.

ISTNIEJĄCA NAWIERZCHNIA KŁADKI

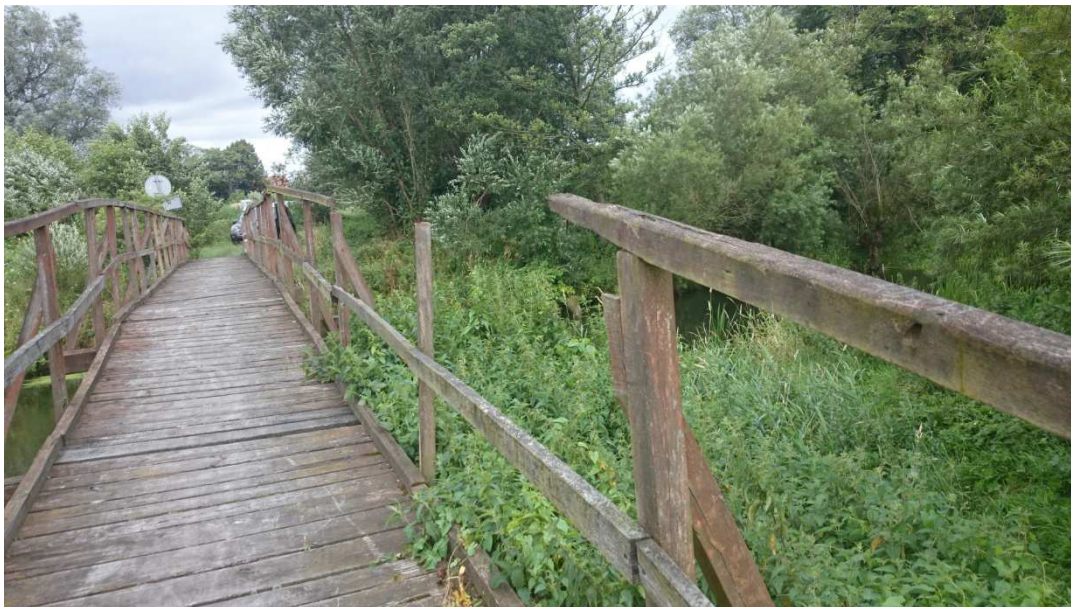
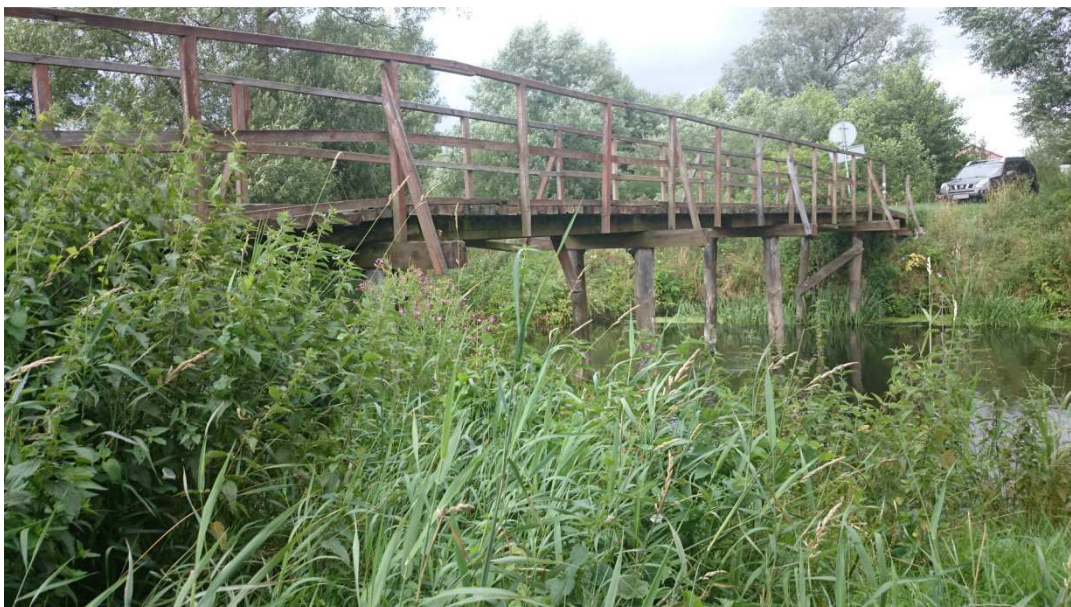
Balustrada jest wykonana niezgodnie z warunkami technicznymi. Na obiektach mostowych – kładkach balustrady muszą być wykonane jako szczeblinowe o prześwicie do 140 mm. Balustrada na obiekcie wykonana jest jako poręcz 3 przeciągowa z bortnicą. Poręcz wykonana jest z następujących materiałów:

STAN ISTNIEJĄCY BARIEREK
